Rapporto tecnico

LA RETE GPS DELLA TOSCANA CON DESCRIZIONE DELLE STAZIONI

**ISTITUZIONE DI UNA RETE GEODETICA (GPS) PER LO STUDIO
DELL'ASSETTO GEODINAMICO E SISMOTETTONICO DELL'APPENNINO
SETTENTRIONALE. LE TECNICHE UTILIZZATE.**

FEBBRAIO 2009

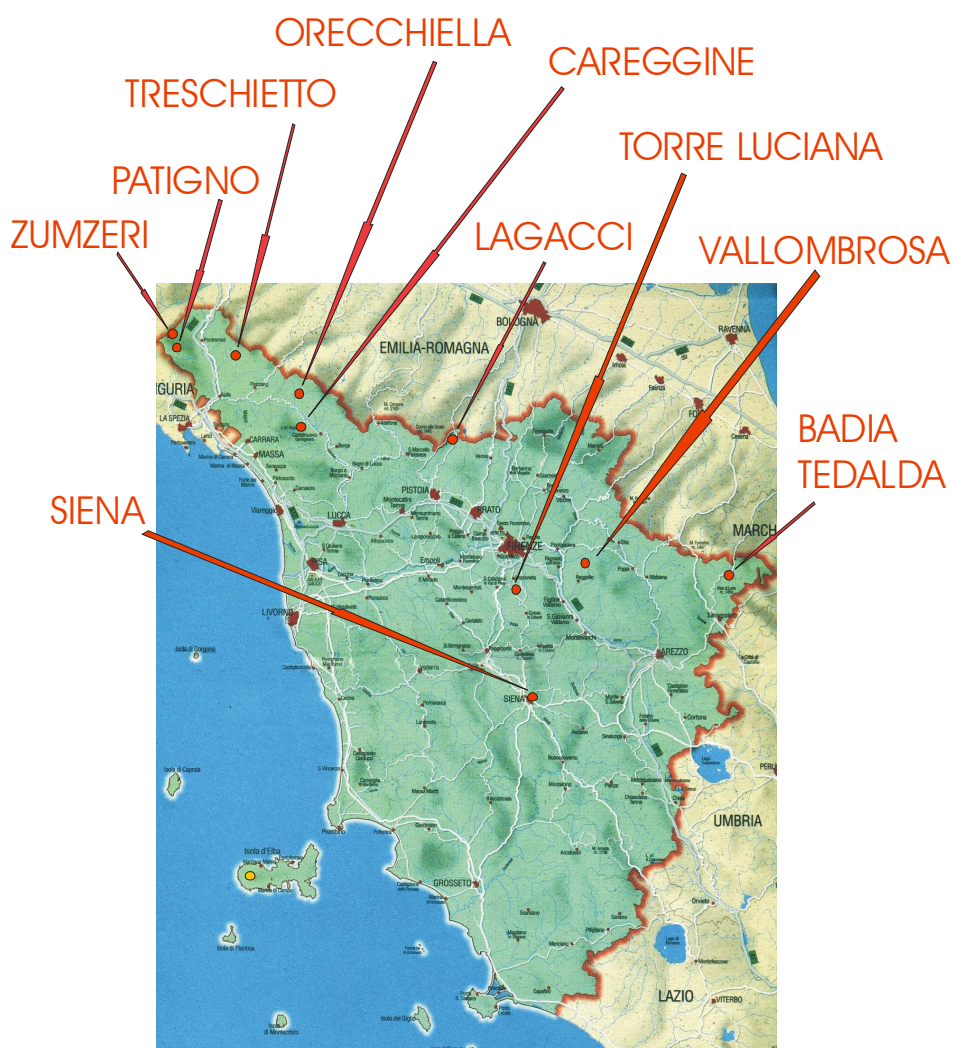
figura 1 – Distribuzione delle stazioni

Le stazioni GPS permanenti sono state installate, a partire dal 2003, lungo i margini delle principali fosse tettoniche dell'Appennino settentrionale. L'ubicazione delle stazioni è stata scelta in modo da permettere il monitoraggio delle deformazioni nelle zone della Toscana dove sono avvenuti i terremoti più intensi (fig. 1).

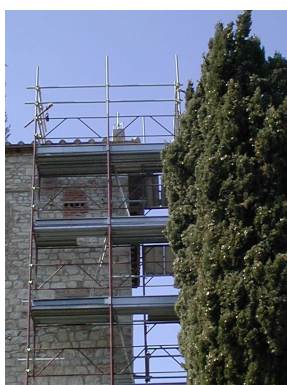
foto 1 – Il pilastro visto dal basso

E' una torre alta circa 10 m. Il pilastro è stato costruito in un angolo della copertura, sulla verticale dell'incrocio di due muri esterni ed è per questo motivo che la ditta ci ha lasciato a disposizione l'impalcatura utilizzata anche da loro (foto 1).

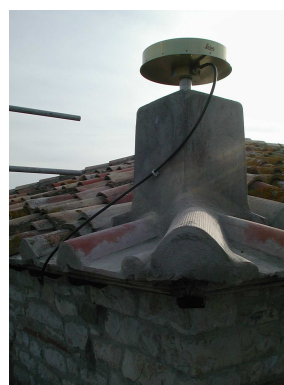
foto 2 – Antenna installata

L'ingresso del cavo di collegamento tra antenna geodetica e ricevitore GPS è avvenuta attraverso un foro eseguito sulla parete sottostante il pilastro stesso (foto 2).

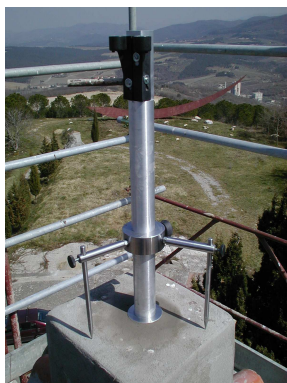
foto 3 – Sistema di monumentazione 3D

Con un attrezzo¹ appositamente progettato e costruito allo scopo (foto 3), ho fondato il vertice 3D utilizzando cemento a rapida essiccazione.

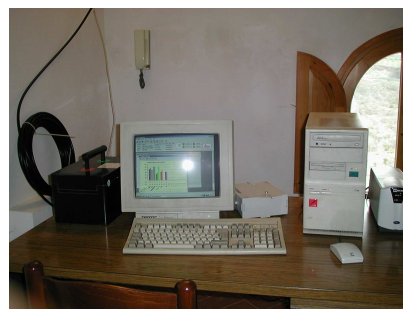
foto 4 – La stazione operativa

All'interno era a disposizione una stanza, in un angolo della quale abbiamo sistemato gli strumenti (foto 4).

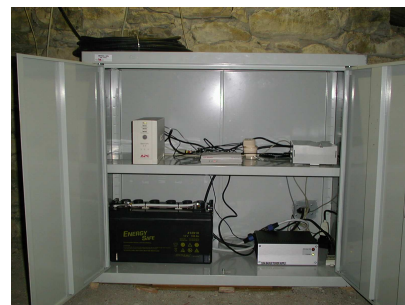
foto 6 – Il sistema completo

La strumentazione è stata alloggiata all'interno di un armadietto in acciaio collocato nel sottotetto del Municipio (foto 6).

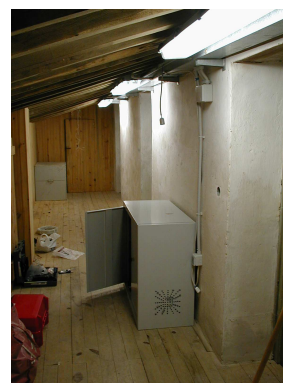
foto 8 – Fase di lavorazione

La costruzione è stata eseguita da una ditta edile che ha seguito scrupolosamente le indicazioni tecniche fornite, compresa la fondazione di una canalizzazione opportunamente dimensionata per l'introduzione del cavo antenna – ricevitore, che dall'esterno arriverà nel sottotetto, sito stabilito per la collocazione dell'armadio che dovrà contenere la strumentazione (foto 8).

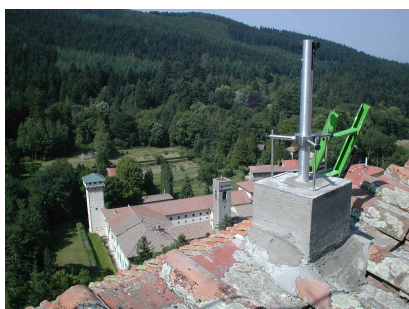
foto 9 – Il sistema di monumentazione tiene fondato il vertice

La fondazione del vertice è stata condizionata oltre che dalla difficoltà, così come a Badia Tedalda, del passaggio dell'attrezzatura dalla finestra sul coperto, che in questo caso concerneva addirittura una scala, anche e soprattutto dall'ulteriore ostacolo da superare una volta saliti sulla prima porzione di tetto, come si può ben vedere dalla foto n° 7. La posizione del pilastro su un vuoto di circa 2.5 metri, inoltre, non consentiva grandi spazi di manovra per la preparazione della malta e il successivo posizionamento del sistema di monumentazione 3D.

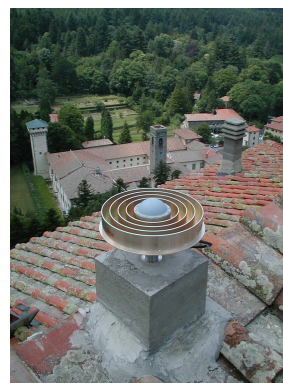
foto 10 – L'antenna installata. Sullo sfondo l'Abbazia di Vallombrosa

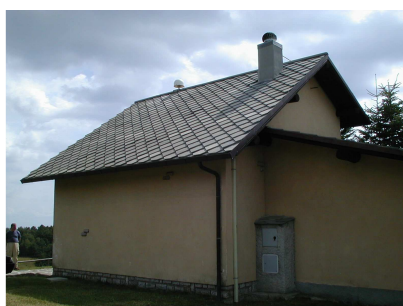
foto 11 – La pendenza accentuata della baita

Ancora prima di questo problema, ne era apparso subito un altro, riguardante l'estrema pendenza del tetto, al limite del praticabile (foto 11).

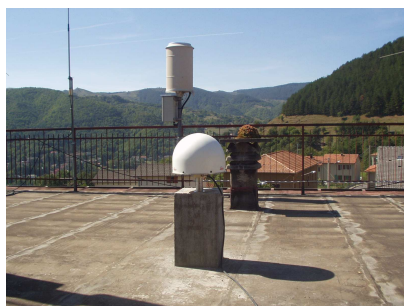
foto 13 – L'antenna a Patigno

L' antenna è stata installata nel terrazzo della sede Municipale del paese, utilizzando gli stessi criteri delle altre stazioni.

Non ci sono stati particolari problemi, stante l'estrema comodità logistica del sito (foto 13).

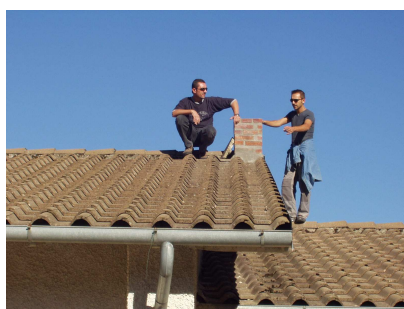
foto 14 – Il pilastro sbagliato

Dalla visione della foto n° 14, si vede chiaramente che il pilastro è stato costruito sul colmo del tetto ma fuori dal muro maestro, al quale non è quindi ancorato.

Dal punto di vista geodetico, quindi, il manufatto è sbagliato e non utilizzabile (tra l'altro il foro centrale di alloggiamento per il vertice, normalmente di 15 cm. di profondità, era sbagliato anch'esso essendo profondo per tutta la lunghezza del pilastro!).

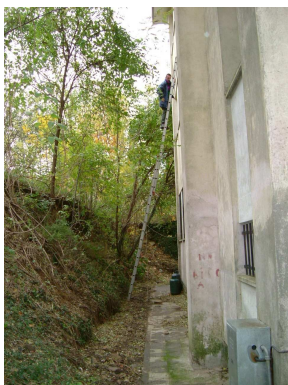
foto 16 – Fase di posa del cavo antenna

La scelta è ricaduta perciò su una calata esterna al palazzo, in previsione della quale ho provveduto ad attrezzarmi con una scala in tre pezzi in dotazione al settore di Geofisica (foto 16).

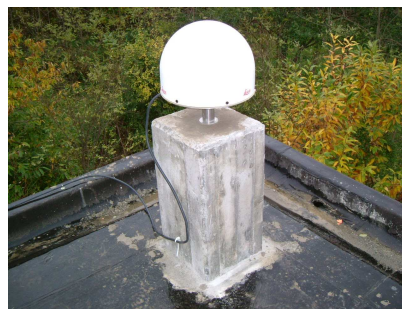
foto 17 – Installazione completata

Il pilastro è stato costruito sulla verticale dell'intersezione di due muri esterni (foto 17).

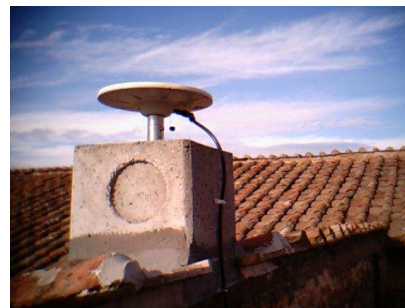
foto 19 – Installazione completata

Il pilastro geodetico è stato costruito sfruttando un manufatto cavo in cemento (del tipo normalmente utilizzato per pozzetti), che è stato sfruttato sia come carpenteria di contenimento alla gettata, sia come struttura totalmente appartenente al pilastro stesso. Una tecnica, questa, che se dal punto di vista estetico lascia un poco a desiderare, restituisce comunque un risultato accettabile e soprattutto economico (foto 19).

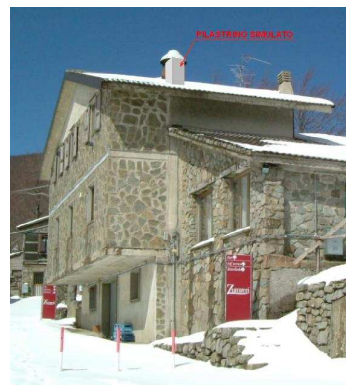
foto 21 – Simulazione del pilastro

Inoltre, il muro portante della struttura è posizionato in modo tale per cui oggettivamente il punto su cui costruire il pilastro era piuttosto condizionato (foto 21).

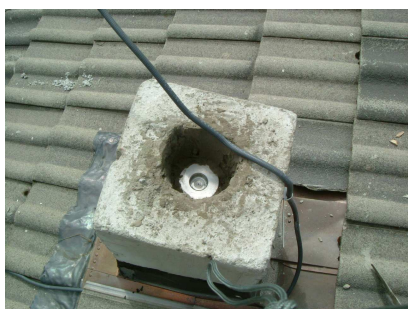
foto 22 – Il vertice cementato in profondità

Il vertice è stato ancorato più in profondità, per consentire al palo di sostegno di avere una rigidità notevolmente più elevata, data dalle pareti del pilastro stesso (foto 22).

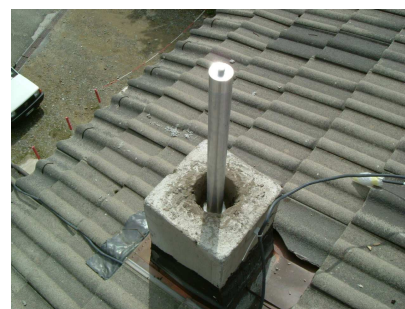
foto 23 – Il sostegno pronto per essere fondato nel cemento

Piuttosto che esagerare con l'altezza del pilastro, ho pensato di utilizzare un supporto dell'antenna modificato, più alto, appositamente costruito (foto 23).

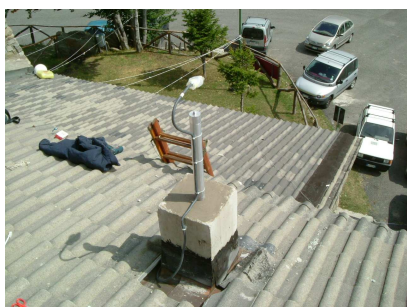
foto 24 – Il supporto ancorato

Proseguendo nel lavoro, abbiamo gettato il cemento nella nicchia del palo e steso il cavo di collegamento, utilizzando ancoraggi a fascetta lungo il bordo del coperto e percorsi sottocoppo.

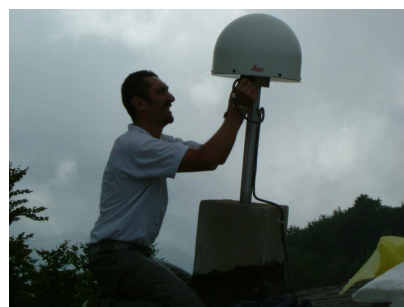
foto 25 – Fine dell'installazione

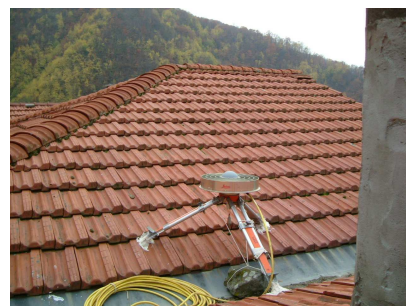
foto 27 – Installazione temporanea

Il 17 novembre 2006 abbiamo collocato una stazione temporanea su una porzione di tetto attigua a quella che sarebbe diventata la posizione finale, utilizzando un treppiede ancorato con punti in gesso e cavetto di sicurezza (foto 27).

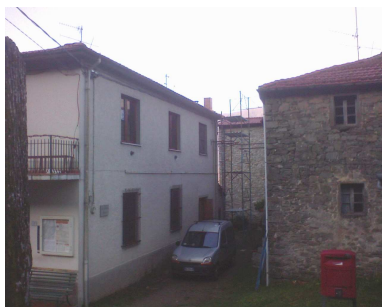
foto 28 – Il pilastro costruito sul muro esterno

La ditta ci aveva lasciato il ponteggio a disposizione, indispensabile per proseguire con l'installazione (foto 28).

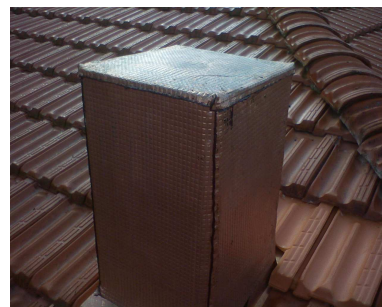
foto 29 – Il pilastro rivestito

Per la costruzione del pilastro ci è voluto molto tempo, ma il risultato è stato particolarmente apprezzato, perché la ditta esecutrice dei lavori, di sua iniziativa, ha rivestito il manufatto di fogli catramati e ramati, ottenendo così il massimo sia come protezione dagli agenti atmosferici, sia come estetica (foto 29).

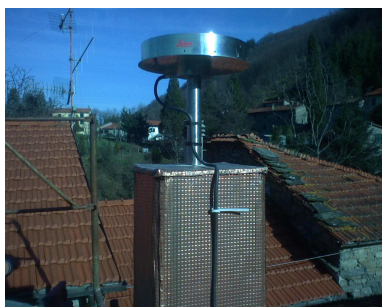
foto 30 – Antenna installata

L'ancoraggio del vertice è stato eseguito con la solita tecnica; si è poi scelto il supporto dell'antenna da 300 mm. per consentire un'elevazione maggiore dell'antenna (foto 30).

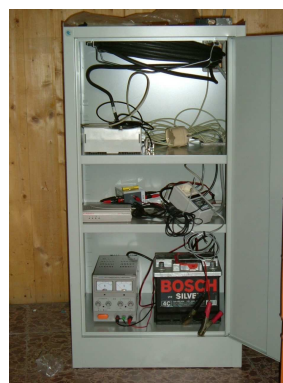
foto 31 - Strumentazione

Proseguendo nell'installazione, abbiamo praticato un foro in un punto della facciata per entrare col cavo dell'antenna, che abbiamo portato, con una calata canalizzata, fino al punto che ci era stato messo a disposizione per la collocazione dell'armadio (foto 31).
